九江地区长江沿岸工程地质特征与岸坡稳定性探讨

摘要:通过野外地质调查、地球物理探测、工程地质钻探等手段,研究九江地区湖口—彭泽长江沿岸的地层结构、岩溶发育、岸坡工程地质特征与岸坡稳定性。长江边岸与圩堤均位于长江南岸Ⅰ级阶地,地表为第四系全新统冲积层,为一套河湖相沉积物,淤泥层厚,边岸与圩堤地基属软弱土层,工程承载力低,易产生不均匀沉陷、砂土液化和渗透变形,导致边岸与圩堤滑塌。综合分析认为,湖口—彭泽芙蓉的岸坡稳定性差,长江崩岸的原因主要为:长江南岸大部分圩堤处于迎流顶冲段,水流淘刷较严重;长江航道靠南段,岸坡长期受行船波浪淘刷,造成岸坡坡面陡直,稳定性差;地层上部为夹薄砂层的粘性土层,下部为细砂层,抗冲性差;汛期岸滩土体饱和,长江水位低,河滩地内水外渗造成岸坡失稳。以粘土为主的岸坡,应加强有效排水和减缓坡比;有砂层的岸坡结构型岸坡,应对结合部位砂层、枯水位附近及水位变幅带内的砂层进行防冲刷、防掏蚀保护。

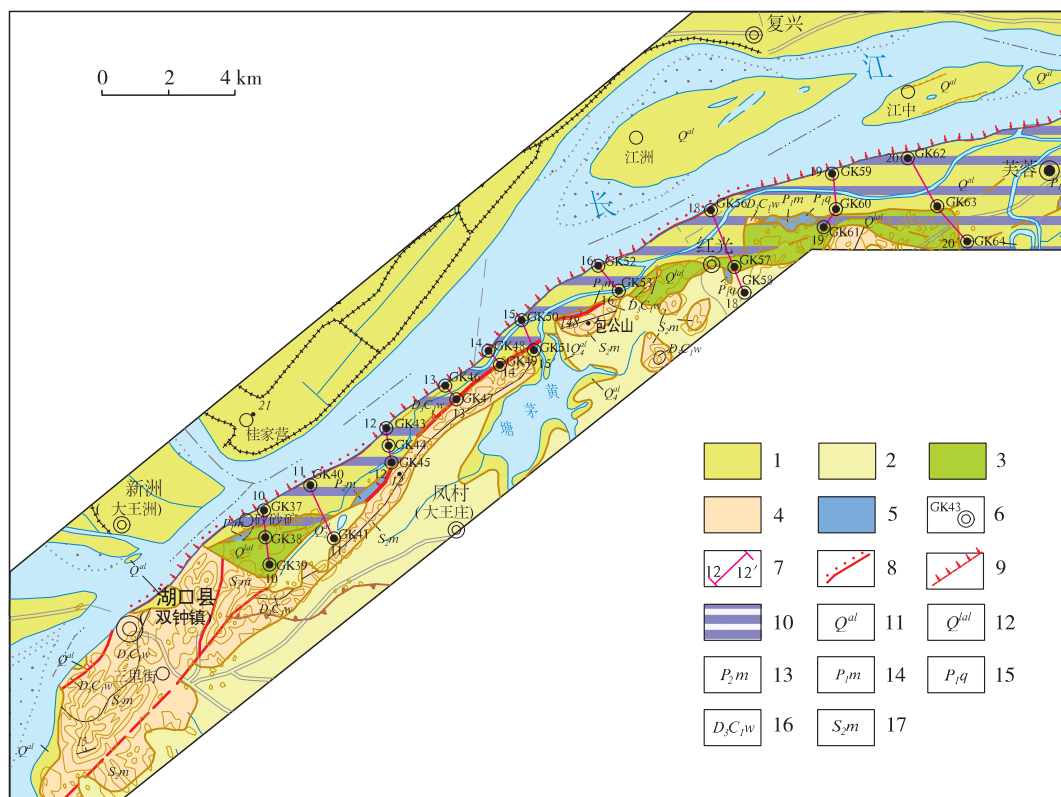
图1 长江沿岸(湖口—彭泽芙蓉)地层结构及工程地质分区图(据 1:200 000 彭泽福水文地质图修编)

依据岩土体成岩方式、成因类型、物质组成及工程力学性质,将该区划分 5 个工程地质区(图 1)。

一般粘性土工程地质区:分布于长江南岸,呈 NE 向条带状展布,由第四纪全新世联圩组构成长江 I 级阶地,岩性主要为粉质粘土、砂土、淤泥质粉质粘土、粉细砂、砂砾石,具二元结构。上部粘性土层厚度一般 >15 m,结构疏松,固结性差,呈可塑软塑状,粉质粘土允许承载力强度为 0.139~0.386 Mpa,淤泥质粉质粘土允许承载力强度为

0.088~0.222 Mpa。下部砂性土结构松散,固结性差,透水性好,地基允许承载力强度约为 0.25 Mpa。该区段淤泥层厚,属软弱土层,工程性质差,承载力低,极易产生不均匀沉陷、砂土液化和渗透变形,易导致边岸与圩堤滑塌。

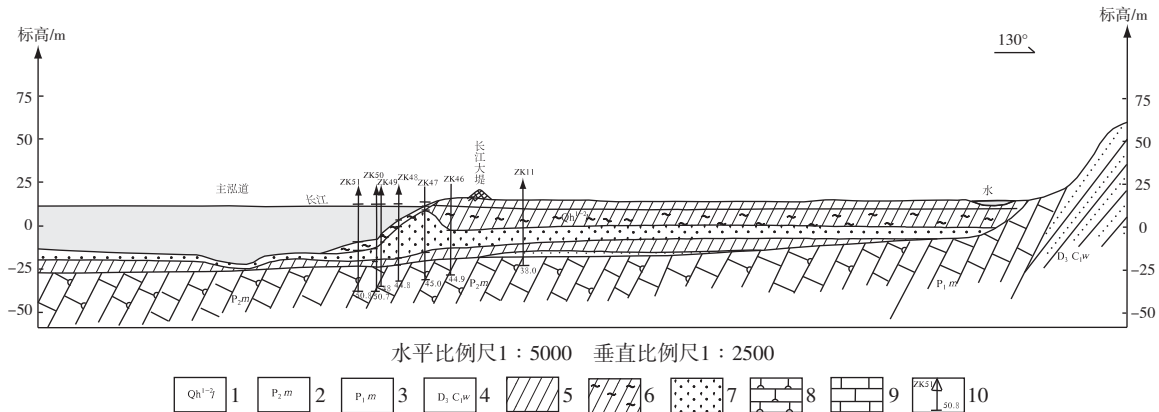
图 2 湖口县长江圩堤地基地质剖面图(据江西省湖口县地质灾害调查与区划成果报告修编)

的因素是岸坡因素^[7]。该区长江岸坡由第四系全新统粉质粘土、淤泥、细砂等组成(图 2),为一套河湖相沉积物。钻探资料显示由上至下为:杂填土、粉质粘土;淤泥质粘土,厚 8.8~10.3 m,呈软塑状;淤泥质

土,厚 4.6~7.2 m,呈流塑状;淤泥质粉细砂,厚 2.4~3.8 m,呈松散状;含细砂粉土,厚 4.2~29.5 m,呈松散—稍密状。其中淤泥呈流塑状,天然容重为 17 KN/m³;含细砂粉土天然容重为 18.3 KN/m³。

通过分析可知,长江岸坡基础土属软弱土层,具高压缩性,抗剪强度低,工程性质差,承载力低,极易产生不均匀沉陷、砂土液化和渗透变形,易导致边岸与圩堤滑塌。2000 年 4 月 9 日,湖口县双钟堤发生滑塌,滑塌长度为 280 m,堤面陷落约 5~6 m,堤体向北(鄱阳湖)滑塌,堤脚滑移约 50 m,滑塌体积约 82 000 m³。该滑塌段地基基础淤泥层厚度为 13.4~17.5 m,承载力为 50~120 kpa,上部大堤压力为 148 Kpa,淤泥层承载力远低于上部新修大堤土承载力,施工时大型机械碾压、振动对下部淤泥产生触变,使含水土体稀释,在上部荷载压力下,沿淤泥软弱层滑动面向鄱阳湖滑塌,导致大堤毁坏。

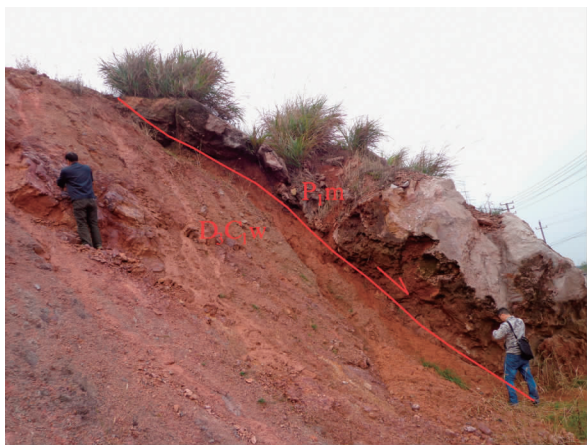
图3 泥盆—石炭纪五通组(D_3C_1w)与二叠纪马平组(P_1m)断层接触关系

该区可溶岩以隐伏型为主,仅在上、下石钟山、跃进水库、喉外王村、石灰窑及小尖山一带零星出露,岩性为二叠纪茅口组含燧石生物碎屑灰岩与栖霞组燧石灰岩,总体以二叠纪马平组灰岩为主,与泥盆纪五通群石英砂岩呈断层接触(图3)。

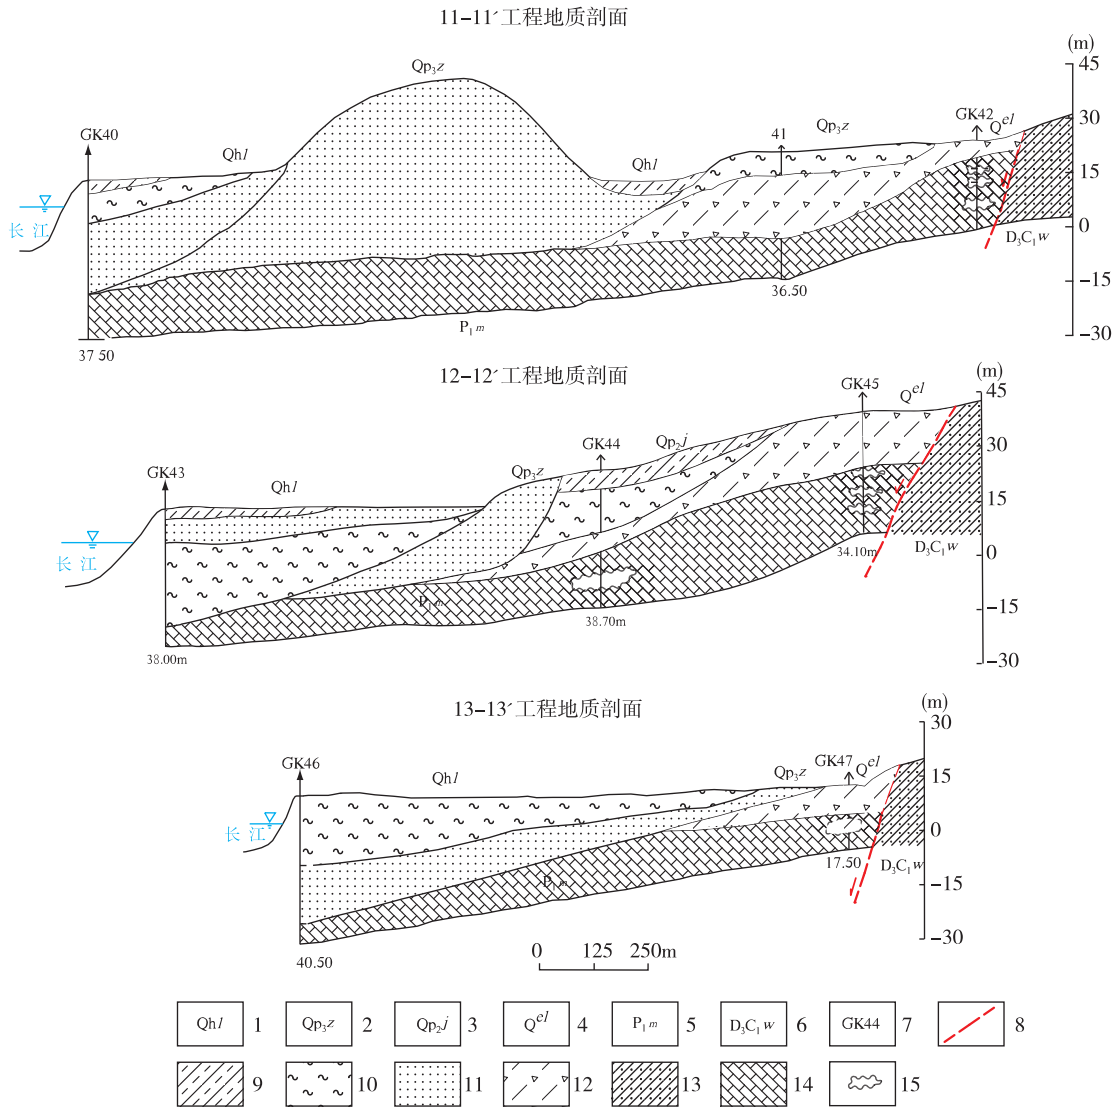
Fig. 4 Engineering geological profiles along the Yangtze River

区域上岩溶发育受不溶岩边界控制^[8]。沿江产业带内可溶岩与非可溶岩相间,呈NE向条带状展布,且可溶岩两侧的非可溶岩多为粉砂岩,含水性及透水性均较差,可溶岩中地下水运动在垂直岩层走向上受限,沿纵向断层接触带、裂隙、层面运动得到加强,发育一系列溶隙,如GK42号孔,溶隙发育段为 $6.8\sim19.3$ m;GK47号孔,小溶洞群发育段为 $8.80\sim12.40$ m;GK45号孔,小溶洞群发育段为 $17.60\sim29.0$ m。溶洞为半充填或全充填,溶洞底部见溶蚀面。远离断裂带的隐伏灰岩,岩溶不发育,如GK40、GK43及GK46号孔,据钻孔揭露,第四系以下为中风化灰岩,未见溶蚀现象(图4)。

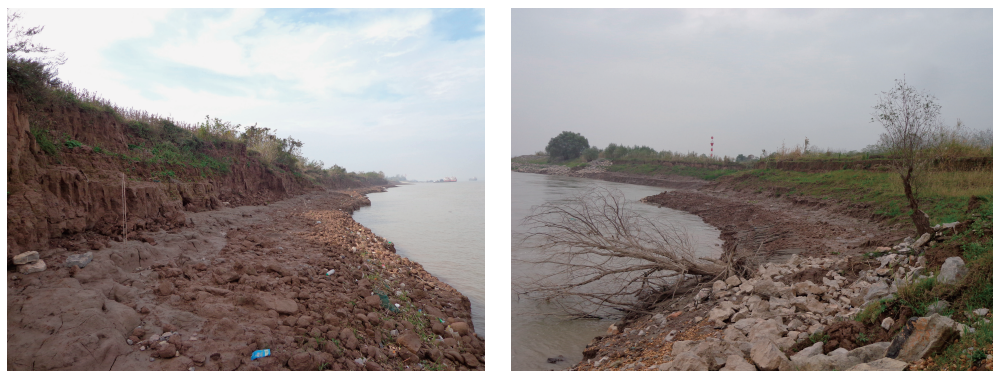
图 5 崩岸形态

柘矶沙山、牛角芜北东至流泗镇北线排灌站一带及太字号至芙蓉村一带为侵蚀岸带,自然坡度约

$5^{\circ}\sim 10^{\circ}$,水流湍急,岸带平面呈凹状弧形,受江水侵蚀,形成约 3 m 的陡岸(图 5)。陡岸柱状节理发育,近于直立,江水水动力较强,水流湍急。崩岸为江水淘蚀坡脚,坡脚临空而成。坡脚常见 0.3~0.5 cm 高的小涡崩,为江水潜蚀淘蚀地段。牛角芜北东至野猪颈一带深泓逼岸,而太字号至芙蓉村一带深泓靠北。

该区多为松散堆积岸带,枯水期长江水位下降,I 级阶地中的粉细砂层地下水向长江渗透排泄,具有一定的渗透压力。随水位下降,砂土层细小颗粒流失,孔隙增大,砂土随水位变化,孔隙水压力解除,砂土在重新密实过程中随水流运移和液化,上部土层应力改变,激发边岸发生岸崩,土体容重比在水下的容重较大,派生向江内的滑移力相应增大。因此,较洪水期或平水期,枯水期易形成边岸崩。此外,长江向南侵蚀也是导致边岸失稳的重要因素。湖口—彭泽芙蓉的岸带稳定性差,以粘土为主的岸坡,应有效排水和减缓坡比;有砂层存在的岸坡结构型岸坡,应对结合部位砂层、枯水位附近及水位变幅带内的砂层进行防冲刷及防掏蚀保护^[11]。
